Réinitialisation d'un codeplug corrompu sur une radio Mototrbo

Ce document a été rédigé suite au problème décrit ici :

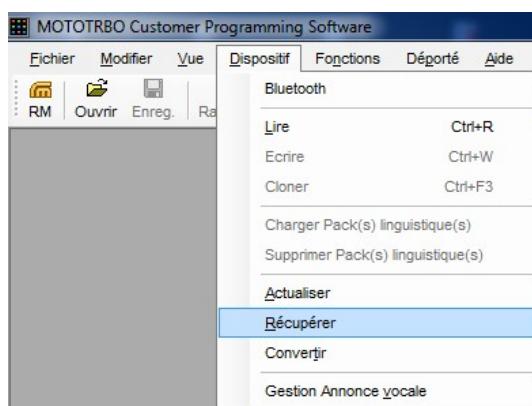
- 1) Dans le cas d'un portatif (exemple utilisé pour cette procédure), le charger d'abord à 100% ;
- 2) Installer sur le PC le fichier contenant la mise à jour du firmware pour le type de radio à réinitialiser ;
- 3) Connecter la radio au PC et patienter si nécessaire pendant que Windows installe le pilote de communication ;
- 4) Aller dans le menu Dispositif > Récupérer :

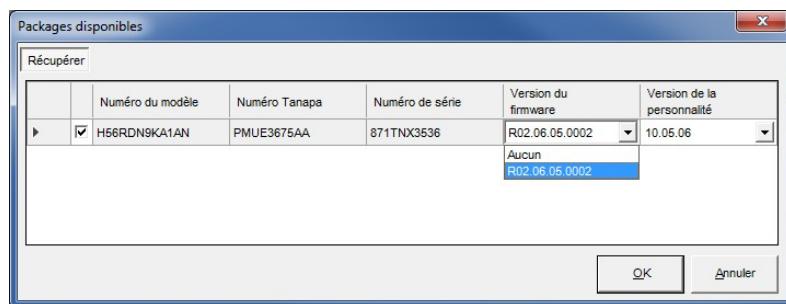
- 5) Sélectionner la radio et la version du firmware puis cliquer sur OK :

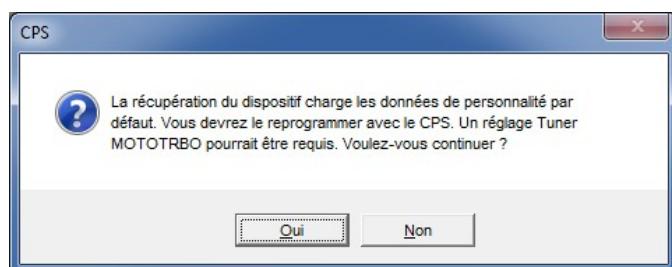
6) Cliquer sur Oui pour confirmer la réinitialisation des données de personnalisation :

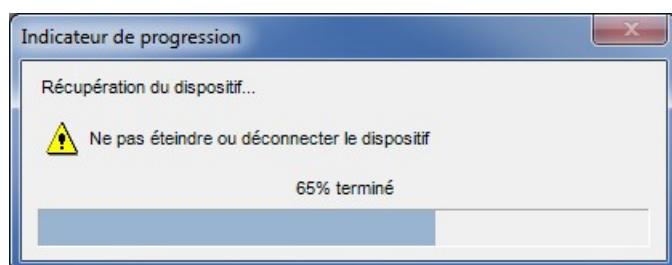
7) Attendre la fin du processus :

La barre de progression de l'opération avance par à-coups.

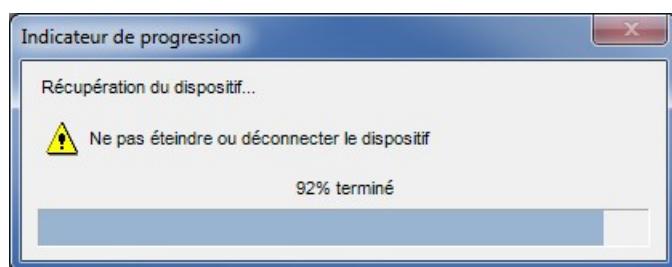
La radio redémarre vers 65% (varie en fonction de la radio)

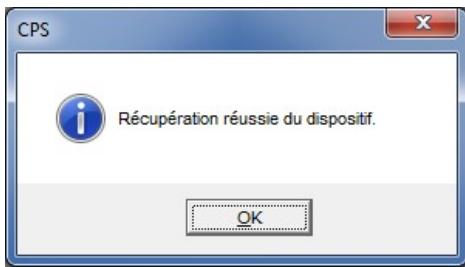
La barre de progression stagne ensuite à 92% (varie en fonction de la radio) puis la fenêtre suivante apparaît :

La radio redémarre automatiquement une fois de plus, avec la majorité de ses paramètres de personnalisation redéfinis à leur valeur d'origine.

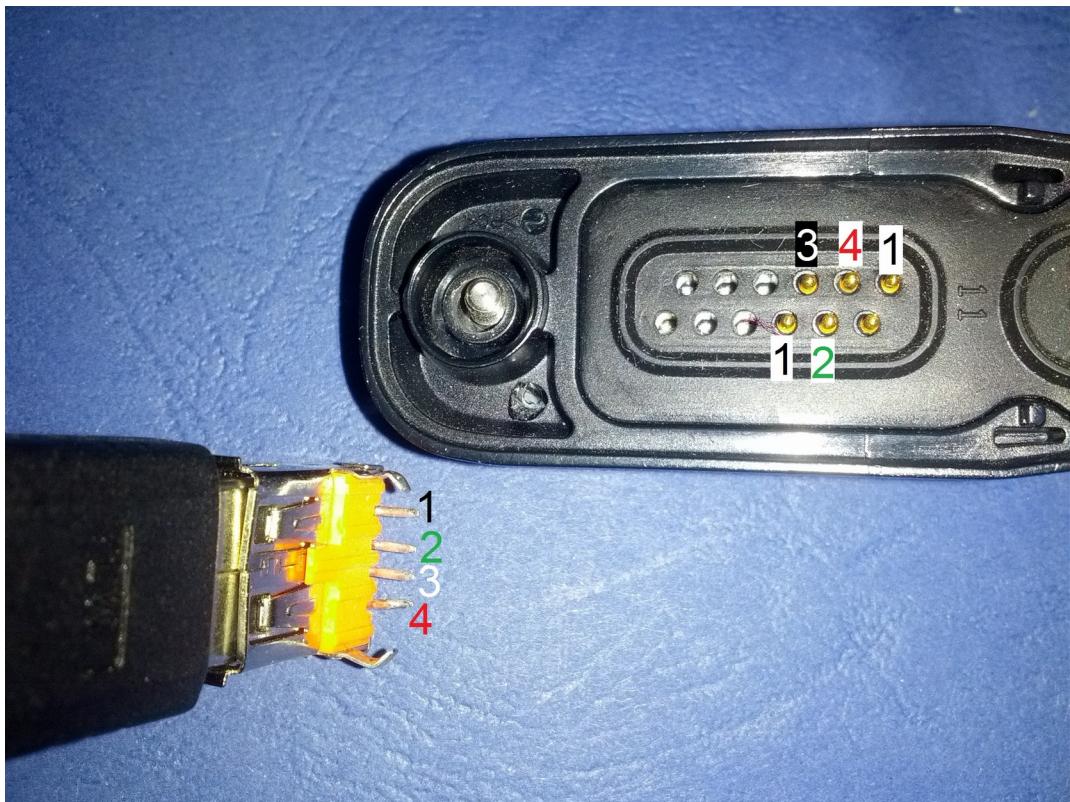
Le brochage du connecteur de programmation d'un portatif DP4xxx (modèle concerné par les problèmes mentionnés ci-dessus) est le suivant :
