## Procédure de mise à jour du firmware d'un GM340, GM360 et GM380

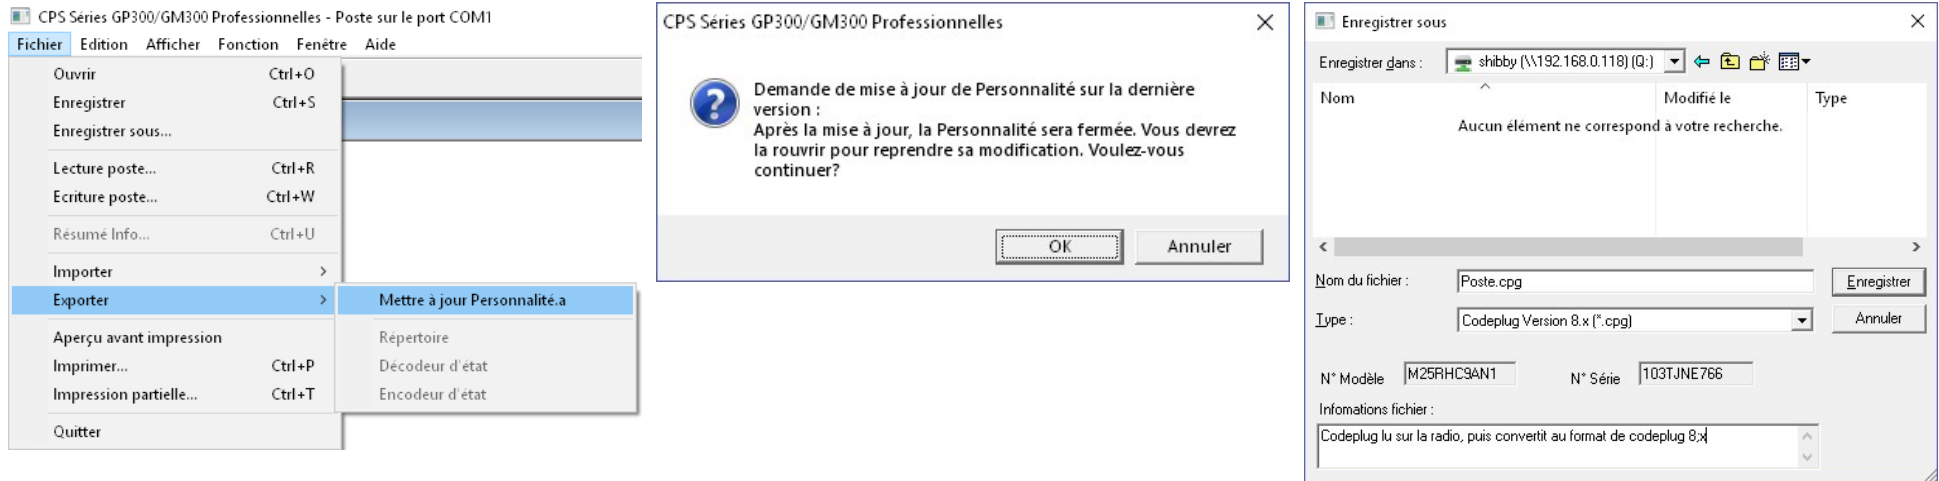
Lire la personnalisation de la radio avec le CPS « GP300 » R03.11.16 et la sauvegarder dans le format de codeplug « 8.x » compatible avec la future version de firmware du poste :

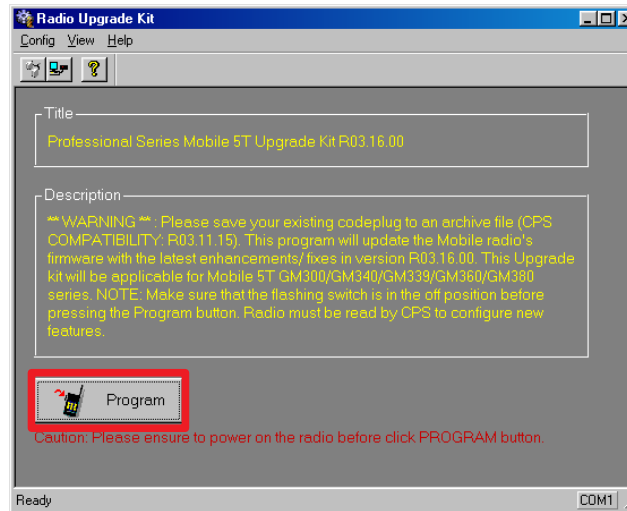
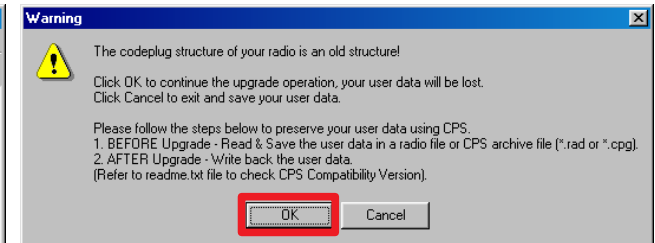
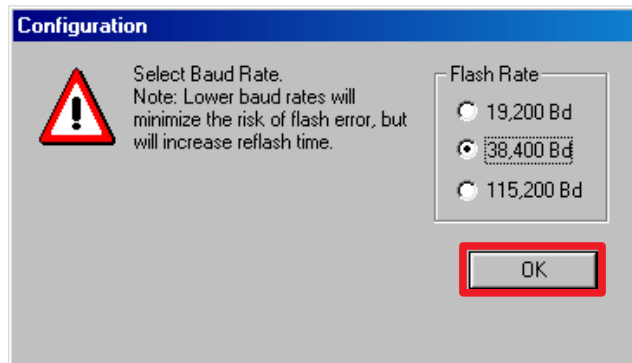
Quitter le CPS et ouvrir le logiciel UpgradeKit R03.16.00. Cliquer sur « Program » puis sur « Ok » lorsque la pop-up « Warning » apparaît. Sélectionner enfin une vitesse de transfert pour l'envoi du fichier de mise à jour :

Le débit sélectionné sur la capture d'écran ci-contre a permis de mettre à jour le firmware de 6 radios sans aucune erreur, avec une FlashRIB de fabrication artisanale. Cliquer enfin sur « Ok » pour passer à l'étape suivante.

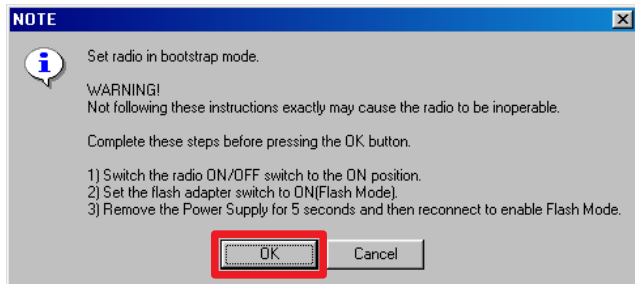
À partir de cet instant, une nouvelle fenêtre pop-up apparaît pour vous inviter à redémarrer la radio en mode « Flash » :

Avant de cliquer sur « Ok » :

- Déconnecter l'alimentation de la radio ;
- Placer le court-circuit sur la prise accessoire entre les broches 7 (GND) et 18 (BOOT) ;
- Reconnecter l'alimentation de la radio ;
- Appuyer sur le bouton de mise sous tension de la radio.

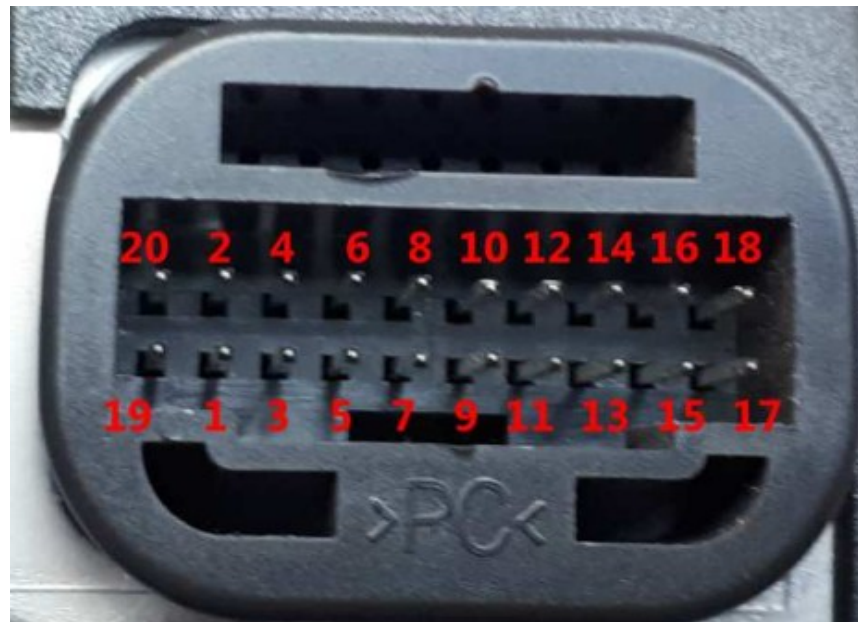
Rappel du brochage de la prise accessoire :

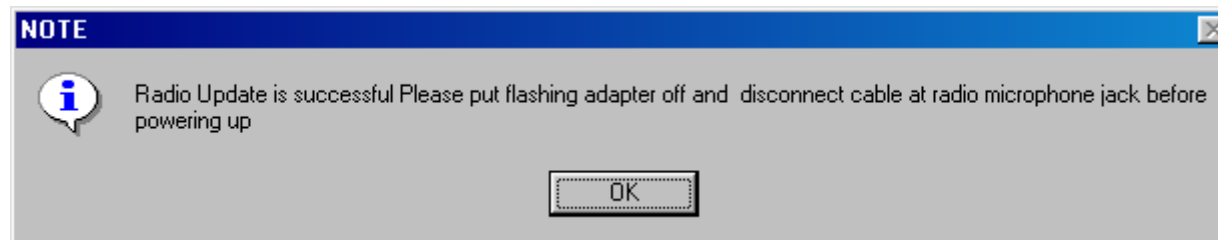
Le message suivant apparaît à l'issue des étapes de mise à jour :

La radio peut à présent être mise hors tension puis déconnectée de la source d'alimentation. Le court-circuit sur la prise accessoires peut être enlevé.

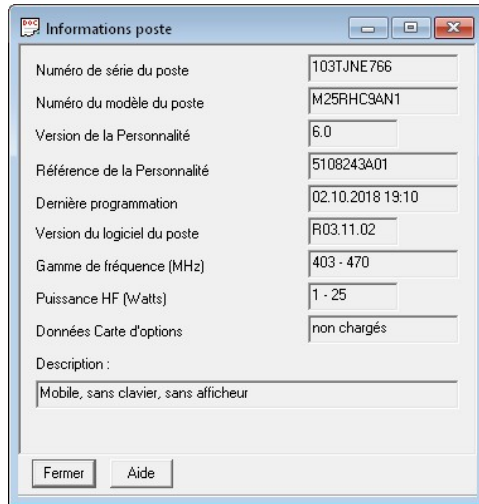
Avant

Ci-dessous la preuve du fonctionnement de la mise à jour sur une de mes radios :
